DATË/A:	06.07.2020
REFERENC-Ë:	Inspektimin i përbashkët me KPMM, APK i lokacionit të vendburimit të gurit me datë 09.06.2020
PËR/ZA/TO:	Komisioni i Pavarur për Miniera dhe Minerale Refki Morina, inspektor i Xehetarisë, kryetar komisioni i KPMM-së, Regjioni i Pejës Adresa: Rr. "Armend Daci", Nr.1, 10000, Prishtinë
CC:	
PËRMES/PREKO/THROUGH:	
NGA/OD/FROM:	Mentor Sylmeta, U.D., Sekretar i përgjithshëm i MEA-së
TEMA/SUBJEKAT/SUBJECT:	Raport inspektimi të përbashkët me KPMM dhe APK në objektin e operatorit [redacted] në vendburimin e gurit gëlqeror "Lugu i Madh", Vrellë - Istog

RAPORT I MBIKEQYRJES INSPEKTIVE

Operatori : [REDACTED]
Aktiviteti : Eksploatim i gurit gëlqeror .
Lokacioni : " Lugu i Madh " fsh.Vrellë – Istog

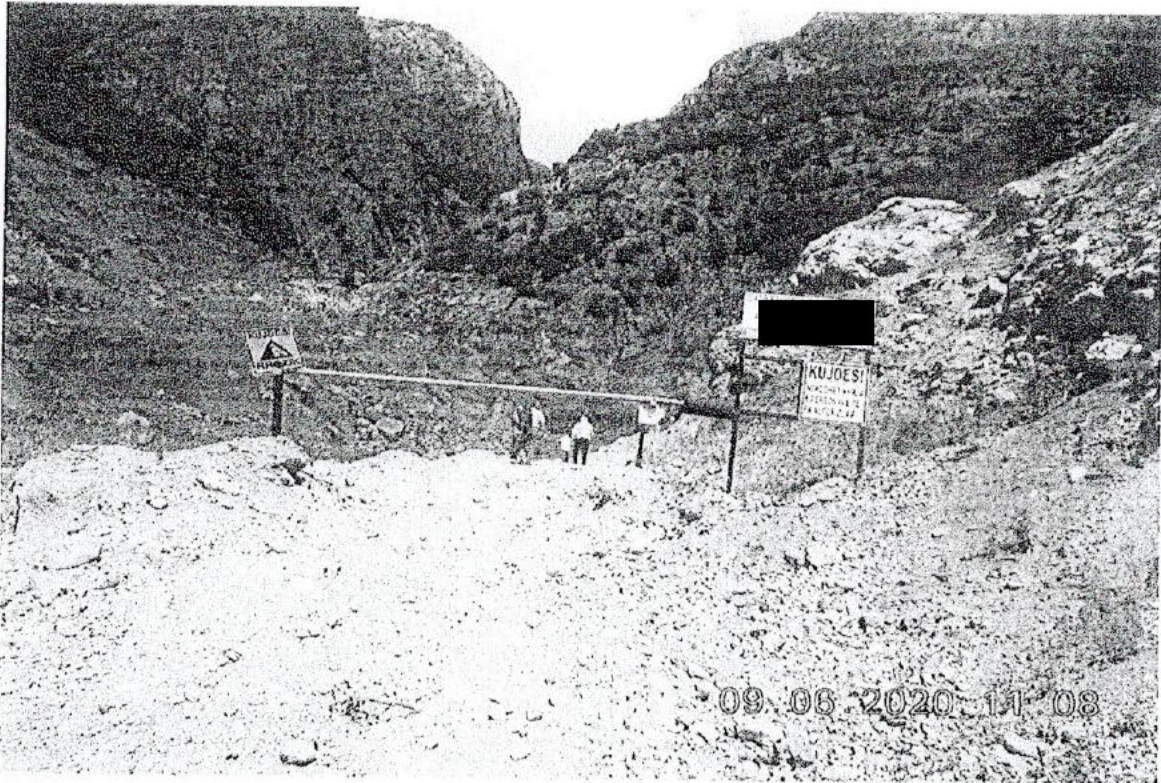
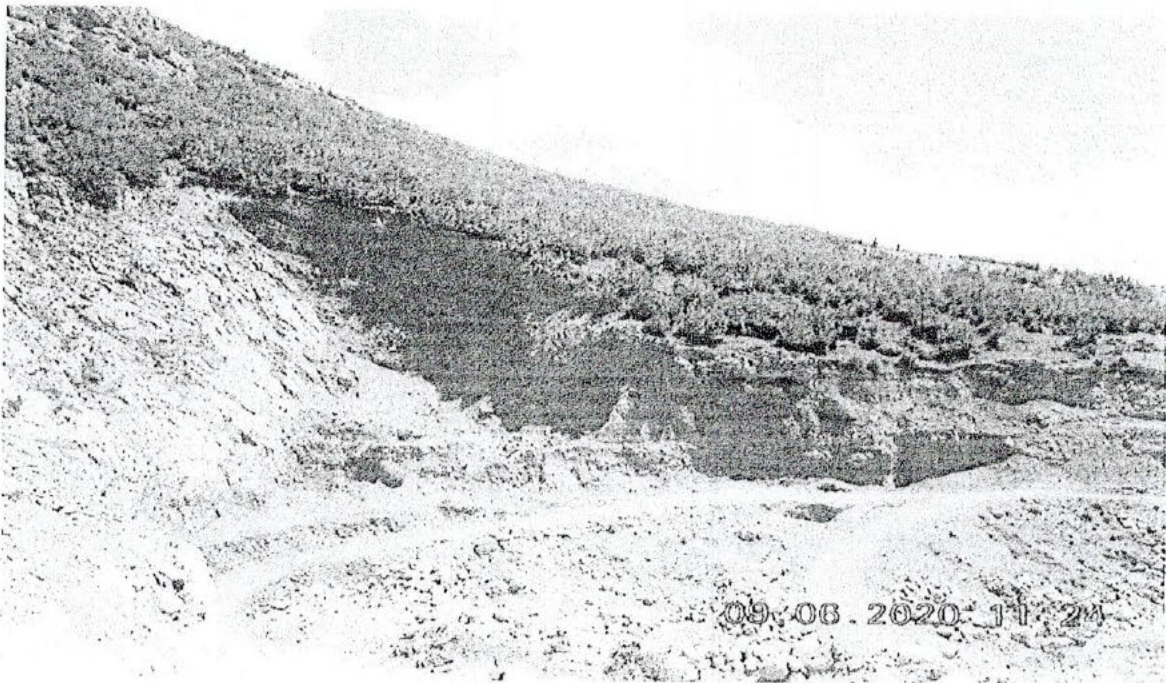
Duke marre parasysht, gjendjen aktuale ne teren ,gje qe shihet edhe nga fotot , e fushes eksplotuese dhe gropimet e krijuara gjate viteve , rreth se operatori [REDAKTUAR] , nuk i ka permbushur ne teresi , kushtet dhe obligimet ligjore per rehabilitimin e vendburimit te gurit dhe inerteve aluviale , ne vendburimin " Luga i Madh" ne Vrelle , komuna e Istogut .

Pamje nga lokacioni i vendburimit "Lugu i Madh" te gurit dhe inerteve ne Vrelle-Istog

Masa dhe veprime sipas obligimeve ligjore , qe duhet ndermarre operatori ne fjale , per rehabilitimin dhe rikultivimin e terenit , per te evituar rrezikun potencial te ndonje aksidenti ,me pasoja per jeten e njeriut dhe bagetive , duke marre parasysh gjendjen e rende dhe konfiguracionin e terenit , nga gropimet e medha te krijuara gjate viteve nga eksploatimi i gurit dhe inerteve aluviale ne kete lokacion .

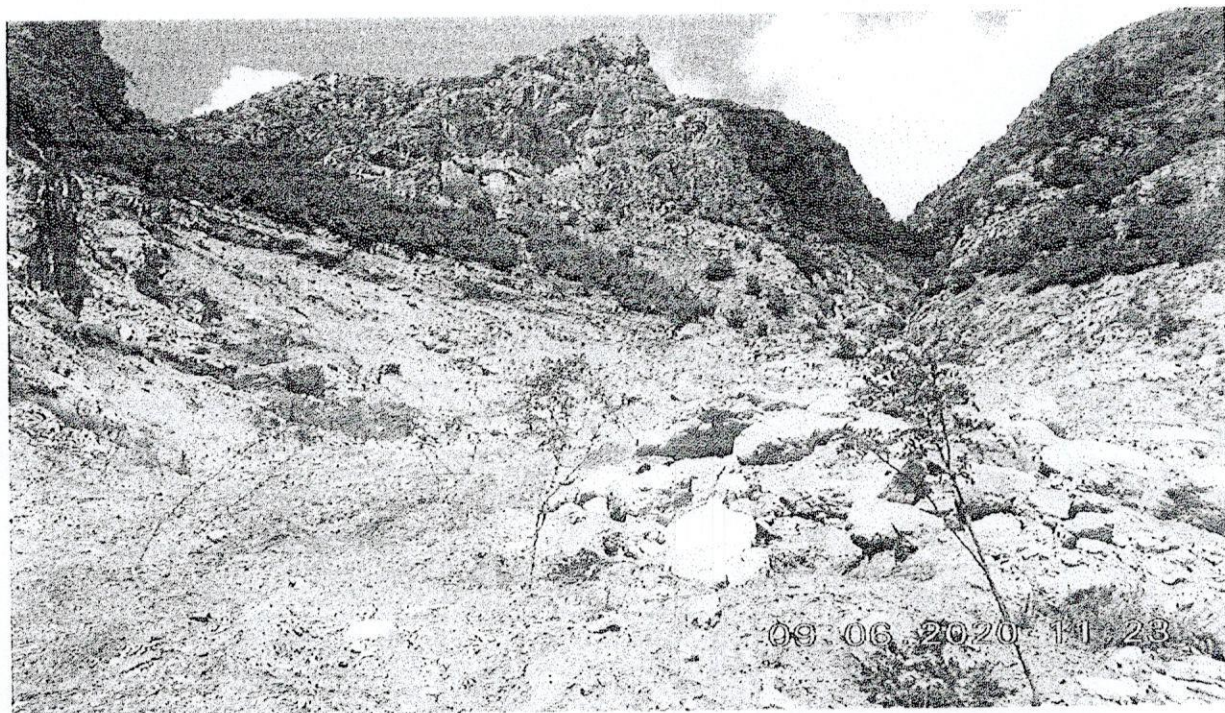
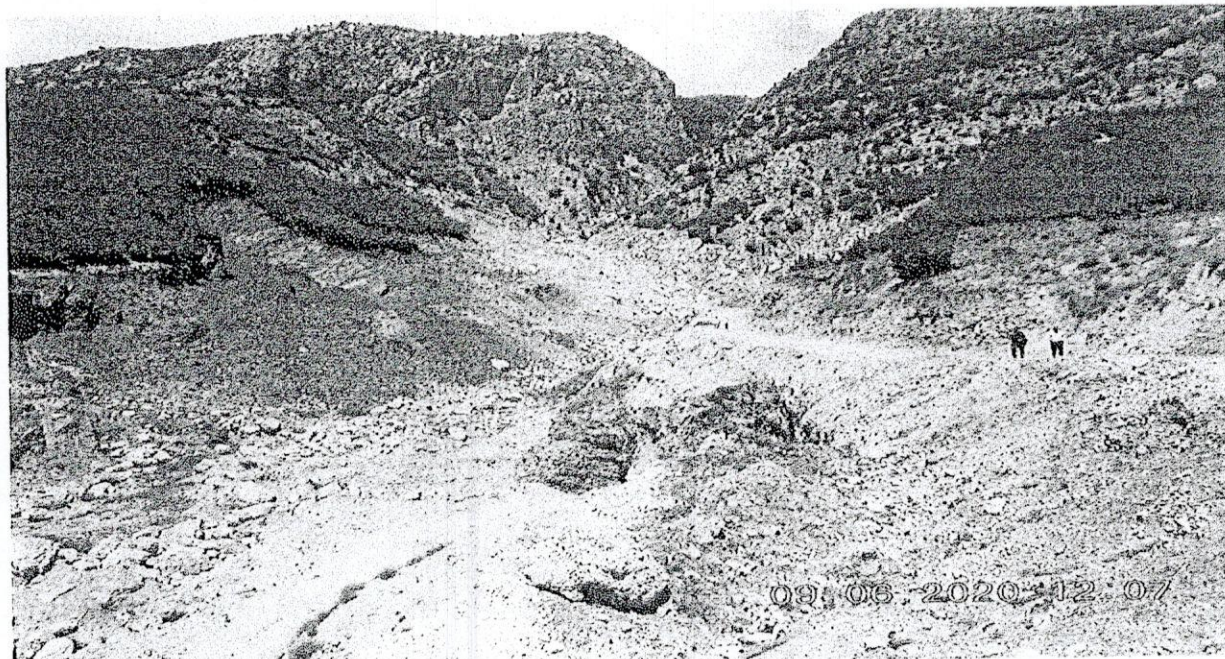
Lidhur me gjendjen ne vendburimin ne fjale , nga operator [REDACTED] dhe operatorit tjetër [REDACTED] , te cilet me aktivitetin e tyre me eksploatimin e gurit dhe inerteve ,afër njeri tjetrit ne kete lokacion , kane krijuar gjendjen e degradimit te terenit dhe vend gropime te medha ,ne nje siperfaqe te madhe , duke nxitur reagimin dhe shqetesimet e banoreve te fshatit te Vrelles , lidhur me shqetesimet e tyre per sigurin e jetes se tyre , femijeve dhe bagetive, duke marre parasysh gjendjen e krijuar dhe afersin e vendbanimit te tyre me vendburimin ne fjale .

Pamje nga gjendja e krijuar ne vendburimin " Lugu i Madh-Vrelle-Istog
